# Gebäudehülle - Thermografie

Jährliche Thermografie

Max Mustermann Company GmbH · Bürogebäude Nord - Straßenfassade · Industriestraße 12, 80331 München · 04.  
Februar 2026 · Inspektor: Max Mustermann

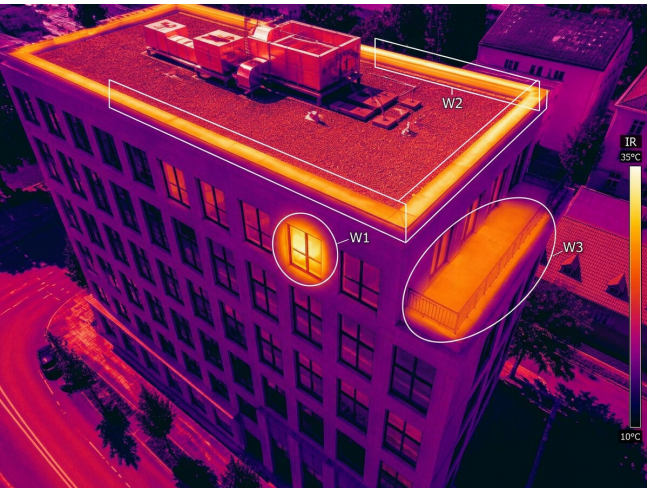
THERMAL

Drohnenaufnahme (RGB + Thermografie, Iron-Palette) der Gebäudehülle - die Anomalien W1 (Fensteranschluss), W2 (Attika) und W3 (Balkonplatte) sind markiert. Demodaten.

| ID | Schwere | Ort | Feststellung |
|---|---|---|---|
| W1 | Hoch | Bereich W1 - Fensteranschluss 2. OG, Mittelachse | <b>Auffälliges Muster am Fensteranschluss 2. OG</b><br>Umlaufend warme Signatur um den Fensterrahmen mit lokalen Spitzen von +6 K gegenüber der umgebenden Wandfläche. An den Fensteranschlüssen wurden auffällige thermische Muster festgestellt, die mit Wärmebrücken oder Luftundichtigkeiten vereinbar sein können.<br>Empfehlung: Luftdichtheit des Anschlusses prüfen; bei Bestätigung Anschlussfuge fachgerecht nachdichten. |

| ID | Schwere | Ort | Feststellung |
|---|---|---|---|
| <b>W2</b> | Mittel | Bereich W2 - obere Gebäudeecke, Attika-Anschluss | <b>Wärmebrücke Attika / Wand-Dach-Anschluss</b><br>Ausgeprägter Wärmestreifen am oberen Wand-Dach-Anschluss, ca. +4 K gegenüber Wandmittelfläche. Muster vereinbar mit einer konstruktiven Wärmebrücke im Attika-Detail.<br>Empfehlung: Attika-Detail statisch und bauphysikalisch prüfen. Ergänzung der Dämmung im Anschlussbereich empfohlen. |
| <b>W3</b> | Mittel | Bereich W3 - Balkonplatte, östlicher Baukörper | <b>Ausragende Balkonplatte - Wärmebrücke</b><br>Deutlich warmer Balkon-Randbereich mit +5 K gegenüber Wandfläche. Muster vereinbar mit einer Wärmebrücke einer möglicherweise nicht thermisch getrennten Auskragung.<br>Empfehlung: Nachrüstung mit thermischer Trennung oder außenseitige Überdämmung im Zuge der nächsten Fassadensanierung. |

- 1) Fensteranschlüsse im 2. OG durch Luftdichtheitsprüfung (z. B. Blower-Door mit Leckageortung) überprüfen.
- 2) Attika-Detail konstruktiv überprüfen, Dämmung im Anschluss ergänzen.
- 3) Balkonplatten mit thermischer Trennung nachrüsten oder außenseitig überdämmen.
- 4) Kontroll-Thermografie nach der nächsten Heizperiode.
