# PV-Anlage - Thermografische Inspektion

Max Mustermann Company GmbH · Logistikzentrum Ost - Dachanlage · Industriestraße 12, 80331 München · 22. Mai 2026  
· Inspektor: Max Mustermann

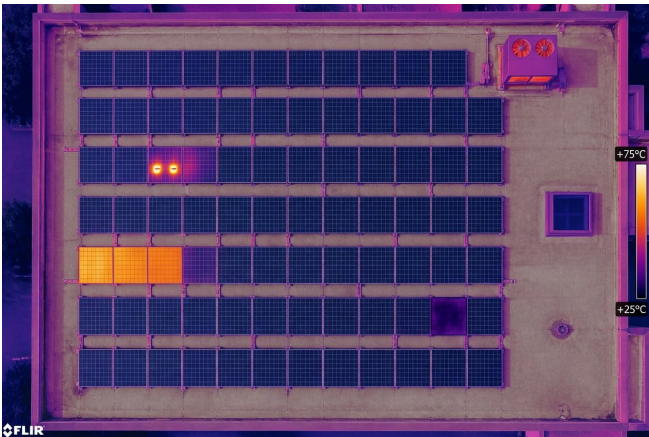
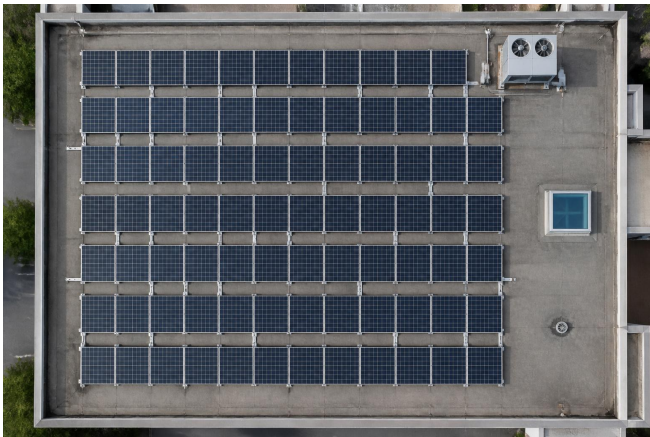
RGB- und Thermografie-Aufnahme der Dach-PV-Anlage - die Anomalien P1 (Hotspots), P2 (erwärmter Submodul-Strang) und P3 (Modul ohne Erwärmung) sind markiert. Demodaten.

| ID | Schwere | Ort | Feststellung |
|---|---|---|---|
| P3 | Kritisch | Bereich P3 - String 4, Modul 12 | <b>Modul ohne erkennbare Erwärmung</b><br>Modul erscheint im Thermogramm vollständig kalt (deutlich unterhalb der Umgebungstemperatur der Nachbarmodule). Muster vereinbar mit einer möglichen elektrischen Trennung (z. B. Steckverbinder, Strangsicherung oder Modulschaden). Elektrische Prüfung empfohlen.<br>Empfehlung: Steckverbinder und Sicherung prüfen, Modul elektrisch vermessen; bei bestätigtem Defekt tauschen. |

| ID | Schwere | Ort | Feststellung |
|---|---|---|---|
| <b>P2</b> | Hoch | Bereich P2 - String 3, Modul 07 | <b>Erwärmter Submodul-Strang</b><br>Ein kompletter Submodul-Strang glüht durchgehend heller als der Rest des Moduls (dT ca. 18 K). Thermisches Muster vereinbar mit einer aktivierten oder möglicherweise fehlerhaften Bypass-Diode. Elektrische Prüfung empfohlen.<br>Empfehlung: Kurzfristige elektrische Prüfung (Kennlinienmessung, Diodenprüfung). Ein Diodendefekt kann den Modulertrag deutlich mindern. |
| <b>P1</b> | Mittel | Bereich P1 - String 2, Modul 05 | <b>Zellulare Hotspots</b><br>Zwei lokal begrenzte Hotspots (dT ca. 12 K) an einzelnen Zellen. Mögliche Ursachen sind u. a. Verschattung, Zellriss oder Verschmutzung.<br>Empfehlung: Modul optisch prüfen (Mikrorisse), reinigen und in 3 Monaten erneut thermografieren. Bei Fortbestehen elektrische Prüfung. |

- 1) P3 (Modul ohne Erwärmung) elektrisch prüfen (Uoc/Isc), Steckverbinder und Strangsicherung kontrollieren, bei bestätigtem Defekt Modul tauschen.
- 2) P2 (erwärmter Submodul-Strang) elektrisch prüfen (Bypass-Diode, Kennlinie).
- 3) P1 (Hotspots) im Rahmen der nächsten Wartung erneut thermografieren und Kennlinienmessung durchführen.
- 4) Ertragsdaten der betroffenen Stränge über die nächsten 4 Wochen engmaschig auswerten.
